STRATEGI ADAPTIF REKAYASA STRUKTUR PADA GEDUNG EX-BI SEMARANG DALAM UPAYA KONSERVASI BANGUNAN BERSEJARAH

Himawan Indarto¹, Hanggoro Tri Cahyo A.², dan R. Arwanto¹

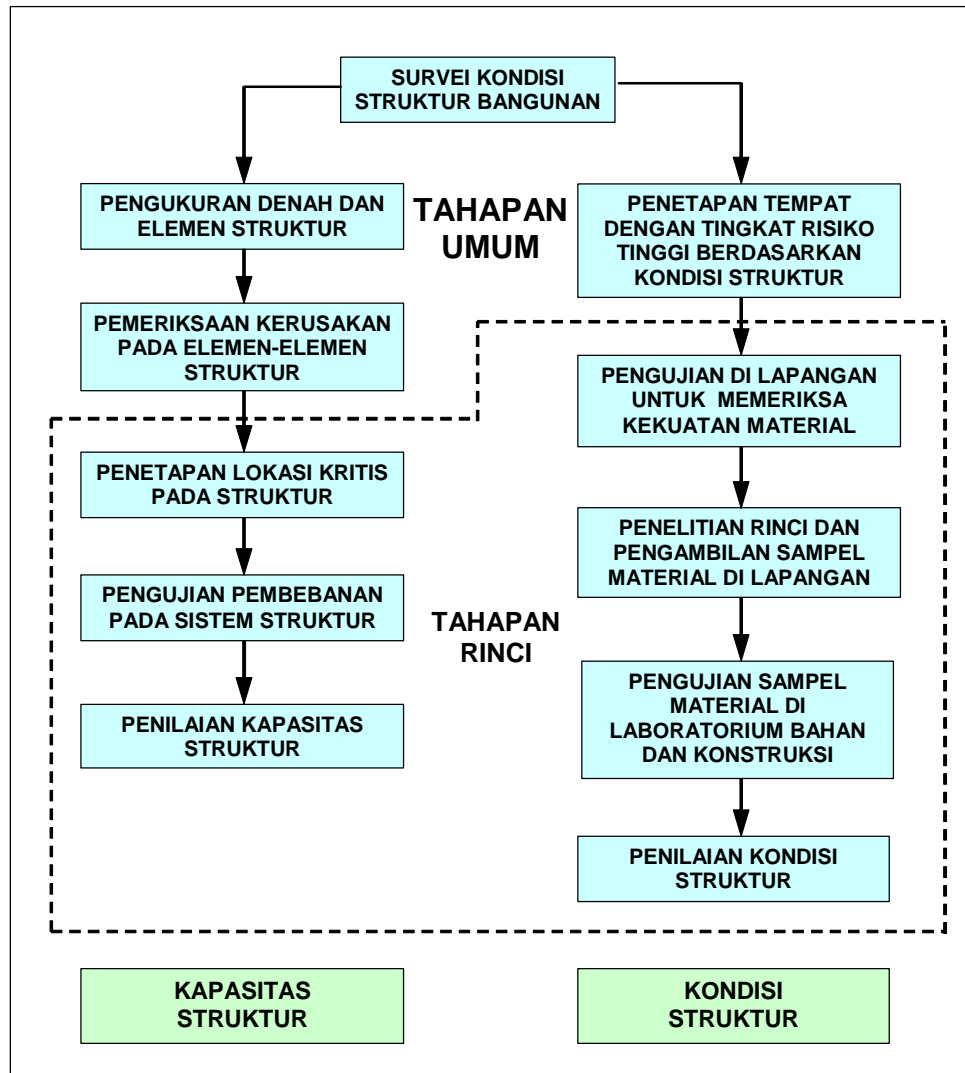
Gambar 2. Rancangan investigasi kekuatan struktur Gedung Ex-Bank Indonesia Semarang.

Kegiatan investigasi untuk memeriksa kekuatan struktur Gedung Ex-BI Semarang dilakukan dalam dua tahapan, yaitu tahapan umum dan tahapan rinci. Rancangan investigasi kekuatan struktur diperlihatkan pada Gambar 2. Pada tahapan umum dilakukan pengamatan secara visual di lapangan. Tujuan dari pengamatan visual ini adalah untuk mengetahui kondisi dari struktur. Dari pengamatan secara visual ini akan diketahui tingkat kerusakan dari struktur, serta untuk mengetahui tempat-tempat pada struktur yang mengalami kerusakan kritis. Kerusakan pada elemen-elemen struktur akan mengurangi kekuatan atau daya dukung bangunan di dalam menjalankan fungsinya. Setelah diketahui kondisi kerusakan pada struktur, untuk selanjutnya akan dilakukan investigasi yang lebih rinci di lapangan dan di laboratorium bahan dan konstruksi, untuk mengetahui kapasitas kekuatan dari struktur bangunan akibat kerusakan dan degradasi kekuatan material.

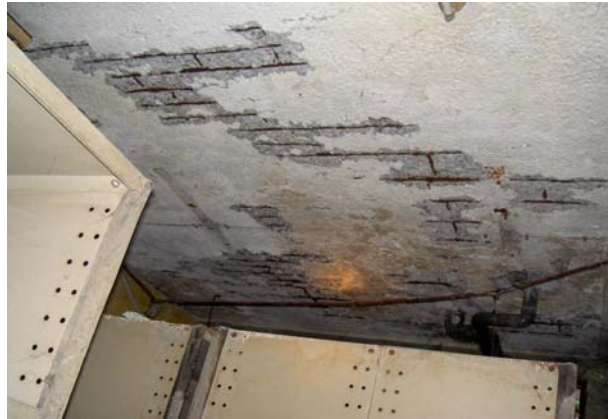
Pengamatan visual pada struktur bangunan dilaksanakan pada tanggal 18 Februari 2006. Pengamatan visual bertujuan untuk mengamati pada ada / tidak adanya retakan pada permukaan beton (*surface crack*), mengamati pada ada / tidak adanya deformasi plastis (*plastic deformation*) dari elemen-elemen struktur untuk mendeteksi kekuatan dan kekakuan struktur, dan mengamati pada ada / tidak adanya pengelupasan dari selimut beton (*concrete spalling*) dari elemen-elemen struktur. Pada saat pengamatan visual dilakukan juga pemetaan dan pengamatan terhadap kerusakan-kerusakan yang terjadi pada struktur. Berdasarkan pengamatan secara visual terlihat bahwa, secara umum fisik struktur bangunan ini masih menunjukkan kondisinya yang baik. Pada elemen-elemen balok dan kolom belum menunjukkan adanya *surface crack* dan *concrete spalling*. Pada elemen-elemen balok juga belum terlihat adanya *plastic deformation*. Pada beberapa tempat, elemen pelat mengalami kerusakan yang cukup berat berupa *surface crack*, *concrete spalling*, dan tulangan tampak berkarat seperti pada Gambar 3.

Gambar 3. Pengelupasan selimut beton dan tulangan berkarat pada pelat

Jika tetap dipergunakan sebagai gedung arsip dengan beban rencana sebesar 400 kg/m², maka solusi jangka pendek adalah upaya adaptasi pembebanan struktur dengan penataan ruangan serta melakukan perbaikan struktur. Perbaikan struktur yang diusulkan dapat berupa pelapisan (*coating*), *grouting*, *shotcrete*, atau *prepacked aggregate concrete*. Perbaikan ini dimaksudkan untuk mempertahankan fungsi bangunan, serta mengurangi ketidaknyamanan penghunian.

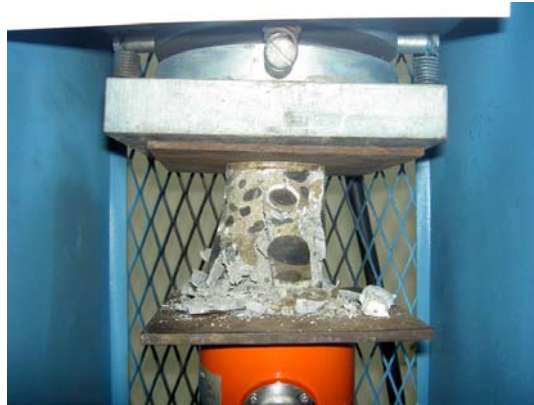
Karena adanya keraguan mengenai kualitas beton yang didapat dari hammer test, maka selanjutnya pada Ruang D dilakukan *destructive test* pada pelat (Gambar 5). *Destructive test* dilakukan dengan pengambilan 2 buah sampel beton dengan cara mengebor bagian pelat dengan alat *core drill* pada tempat dimana hasil hammer test menunjukkan nilai yang rendah. Sampel material beton yang diambil dengan alat *core drill* ini selanjutnya dibawa ke laboratorium untuk diperiksa karakteristiknya. Pengujian di laboratorium meliputi : pengujian kuat tekan beton, pengujian berat jenis dan kadar air beton, dan pengujian daya serap beton. Dari sampel ini juga diamati secara visual mengenai material-material penyusun beton dan lekatan antara agregat. Dari hasil pengamatan secara visual terhadap sampel material beton yang didapat dari *core drill* diketahui bahwa, agregat kasar yang digunakan pada campuran beton adalah batu kerikil hasil proses alam (bukan agregat kasar dari mesin pemecah batu) yang mempunyai bidang permukaan halus (Gambar 4). Penggunaan batu kerikil alam sebagai agregat kasar untuk campuran beton tidak dianjurkan, karena batu kerikil alam mempunyai lekatan yang kurang baik dengan pasta semen, disamping itu sifat saling mengunci (*interlocking*) antara batu kerikil alam juga tidak baik.

Gambar 4. Batu kerikil alam yang digunakan sebagai agregat kasar pada campuran beton

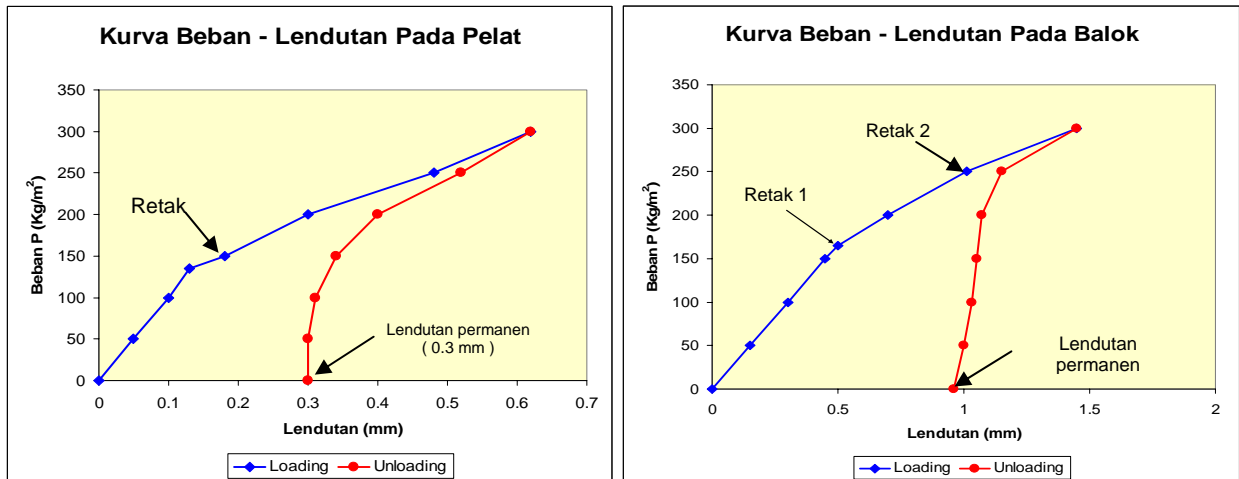
Uji pembebanan dilaksanakan pada tanggal 25 Februari 2006, dimulai pada jam 15.00 setelah sebelumnya dilakukan penyetalan terhadap peralatan yang akan digunakan. Pembebanan (*loading*) dilakukan secara bertahap dengan memberikan penambahan atau peningkatan beban sebesar 50 kg/m^2 (setara dengan air setinggi 5 cm). Setiap penambahan beban sebesar 50 kg/m^2 , besarnya lendutan yang terjadi pada balok dan pelat diukur. Pengukuran lendutan pada balok dan pelat dilakukan dari bagian bawah dan bagian atas. Pada bagian atas pengukuran dilakukan dengan alat ukur waterpass dengan ketelitian 1 mm, dan pada bagian bawah pengukuran lendutan dilakukan dengan *dial gauge* yang mempunyai ketelitian 0,01mm. Pada saat ketinggian air mencapai 13,5 cm, pada pelat mulai terjadi retak. Retak pada pelat bertambah panjang seiring dengan penambahan beban. Pada ketinggian air mencapai 16,5 cm, pada balok terbentuk retak yang pertama kali ditengah bentang. Retak yang kedua terjadi pada balok pada saat air mencapai ketinggian sekitar 25 cm (setara dengan beban sebesar 250 kg/m^2), dan lendutan yang terjadi pada balok 1,01 mm. Pada saat uji pembebanan, penambahan beban dihentikan jika beban telah mencapai beban maksimum yang direncanakan, atau mencapai beban yang menyebabkan terjadinya kerusakan pada pelat atau balok. Sekitar jam 17.00, uji pembebanan dihentikan pada ketinggian air 30 cm (setara dengan beban sebesar 300 kg/m^2) karena pada balok dan pelat telah terjadi keretakan yang cukup membahayakan struktur. Pada beban ini, besarnya lendutan yang terjadi pada pelat adalah 0,62 mm, dan lendutan pada balok adalah 1,45 mm.

Pada SNI 03-6760-2002 tentang Metode Pengujian Pembebanan Lantai Beton Bertulang pada Bangunan Bertingkat dengan Beban Air, disebutkan uji pembebanan dipertahankan selama 24 jam sebelum beban uji secara bertahap diturunkan. Namun mempertimbangkan kondisi keretakan yang terjadi, pembebanan pada pelat dan balok dipertahankan pada beban yang konstan sebesar 300 kg/m^2 hanya selama 5 jam, dan pada jam 22.00 mulai dilakukan pengurangan beban (*unloading*). Pengurangan beban dilakukan dengan cara pengurangan air secara bertahap sebesar 5 cm. Setiap pengurangan air sebesar 5 cm, besarnya lendutan yang terjadi pada balok dan pelat diukur. Pada saat air kosong, besarnya lendutan akhir yang terjadi pada pelat adalah 0,30 mm, dan lendutan pada balok adalah 0,96 mm (Gambar 6). Dari hasil pengukuran lendutan ini terlihat bahwa, pelat dan balok struktur mengalami lendutan yang bersifat permanen. Pada kondisi ini pelat dan balok struktur telah berperilaku plastis. Kondisi plastis yang terjadi pada pelat dan balok struktur dapat digunakan sebagai indikasi bahwa struktur telah mencapai kapasitas kekuatannya yang maksimum. Dengan demikian dapat disimpulkan bahwa elemen pelat dan balok pada ruangan ini tidak akan mampu untuk memikul beban rencana sebesar 400 kg/m^2 . Dari pengukuran dengan alat crack meter, lebar retak yang terjadi pada pelat dan balok struktur berkisar antara 0,1 mm sampai 0,3 mm.

Gambar 6. Kurva beban terhadap lendutan pada pelat lantai dan balok.

4. Untuk mengetahui kekuatan sebenarnya dari Gedung Ex-BI Semarang telah dilakukan uji pembebanan (*loading test*) pada pelat dan balok struktur. Dari kurva hubungan antara beban dan lendutan, dapat disimpulkan bahwa beban tambahan maksimum yang dapat dipikul oleh struktur Gedung Ex-BI Semarang adalah sekitar 125 kg/m^2 .
